PARKHAUS HAMBURGER STRASSE – EKZ PARKHAUSSANIERUNG

BESCHREIBUNG

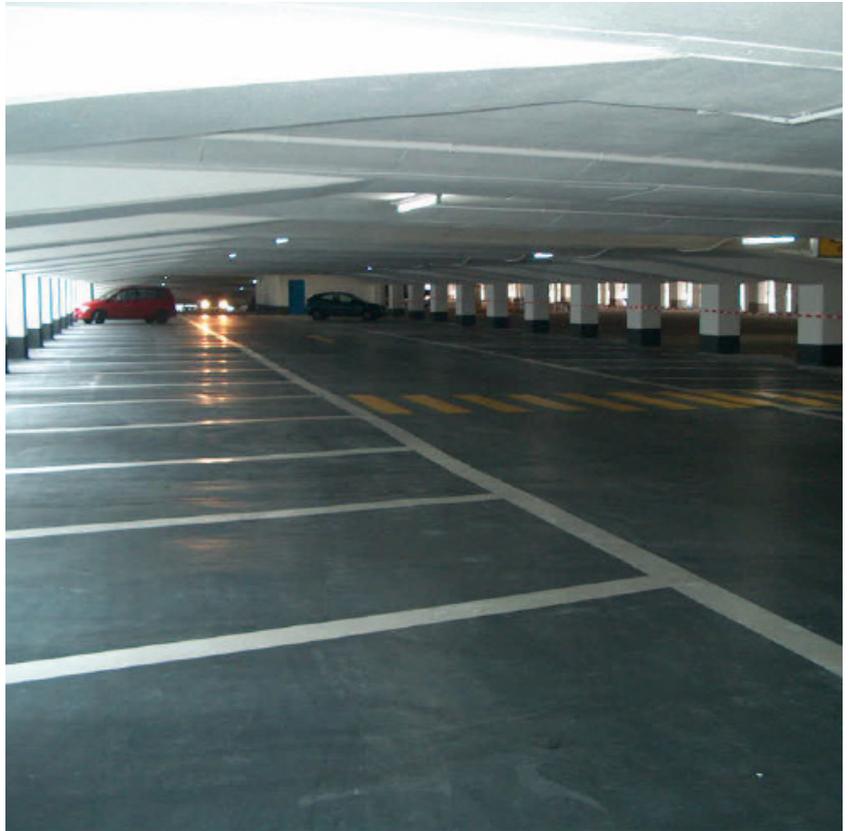
saniertes Parkdeck

Die Deckenoberseiten aller inneren Decks erhielten nach hinreichender Vorbehandlung der Oberflächen ein Oberflächenschutzsystem OS 11 b.

Die Deckenunterseiten wurden mit einem Oberflächenschutzsystem 5 b ausgestattet. An den Rampen der Spindelbauwerke kam ein OS 13 zur Ausführung. Für die permanente Überwachung etwaiger Korrosionsaktivitäten unterhalb der Beschichtungssysteme, kam eine Messanlage der stationären Potenzialdifferenzmessung mit 16 Feststoffelektroden zum Einsatz.

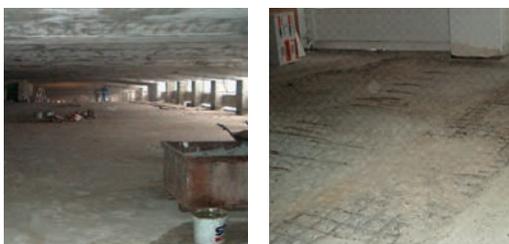
Parkdeck während der Sanierung

Die Geschosse, in denen hohe Bewehrungskorrosion festzustellen war, erhielten eine flächige Betoninstandsetzung. Die teils durch Korrosion fehlende Stützbewehrung in den Decken wurde unter Entlastung und Rückstellung der elastischen Verformungen wieder ergänzt.
