SPORTHALLE BORSIGWALDER GRUNDSCHULE

ENERGETISCHE SANIERUNG

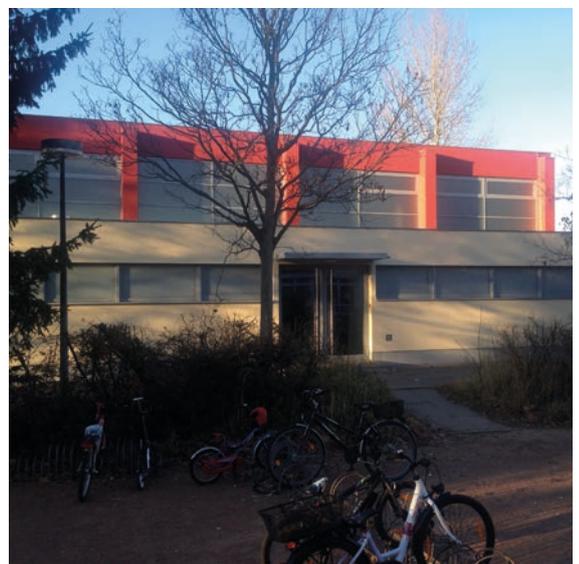
Außenansicht der sanierten Sporthalle

Die Außenwandkonstruktion wurde zur Verbesserung der energetischen Kennwerte mit einem Wärmedämmverbundsystem ausgestattet. Um Kältebrücken zu reduzieren, wurden ebenso die außenliegenden Stahlstützen mit einem Wärmedämmverbundsystem versehen.

Zu den Maßnahmen gehörte ebenso die Sanierung der Dächer (Hallendach und Sozialtrakt-dach). Hier wurde der bestehende Dachaufbau bis zur bestehenden Unterkonstruktion demontiert und wieder neu aufgebracht. Durch das Aufbringen der Gefälledämmung konnten beide Flachdächer wieder eine DIN-gerechte Dachneigung erhalten, die eine ordnungsgemäße Dachentwässerung zur Folge hat. Es wurden zusätzliche Dachabläufe sowie Notüberläufe montiert. Gleichzeitig war eine neue Attikaausbildung und -verblechung Bestandteil der Dachsanierungsmaßnahme.

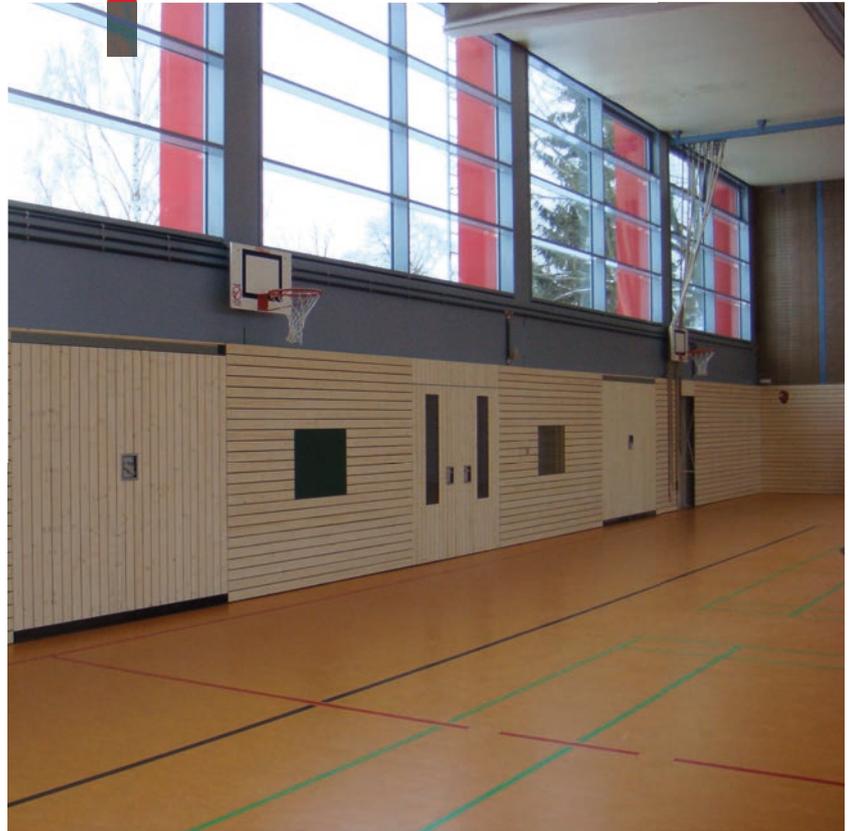
saniertes Sporthalleninnenraum

Der Fußboden wurde aus energetischen Gründen bis zur Unterkonstruktion demontiert. Ein neuer flächenelastischer Sportboden mit Dämmung und integrierter Fußbodenheizung wurde auf einer neuen Fußbodenabdichtung installiert. Im Inneren der Sporthalle wurde ein flächenelastisches Prallwandsystem installiert, welches einen Holzbelag als Oberbelag erhielt.

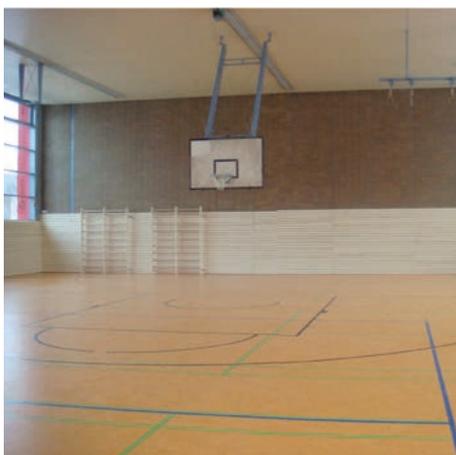
saniertes Sporthalleninnenraum
